Teknisk test

STAGIONE P700 157 HK

CHASSISNR: ZFA25000001384230

KJØRETØY: Campingbil

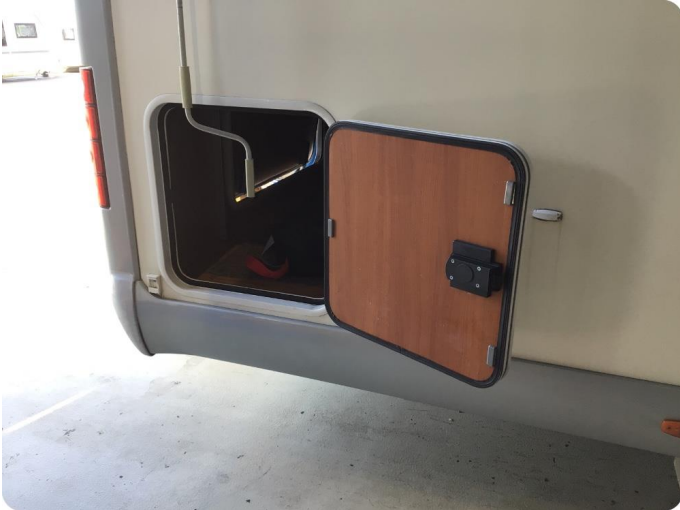
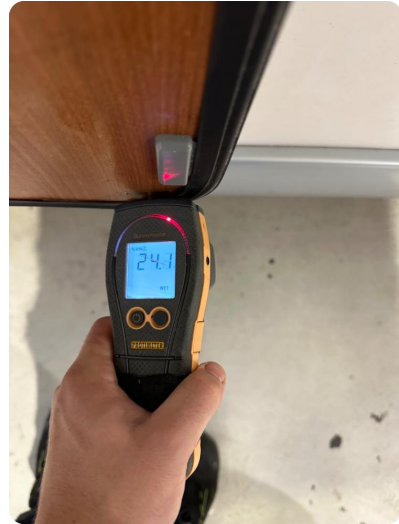
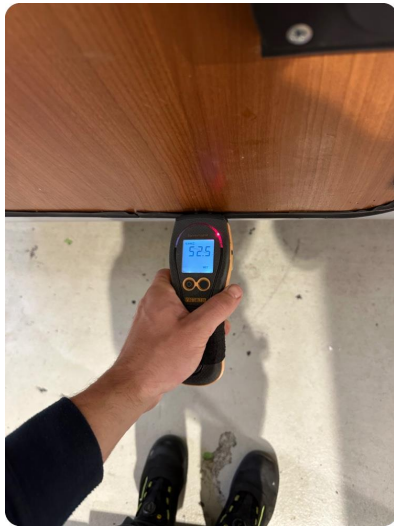
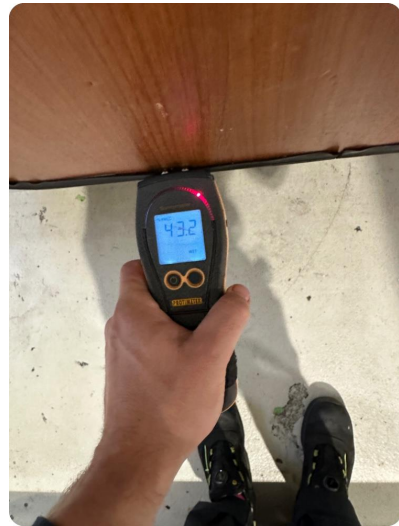
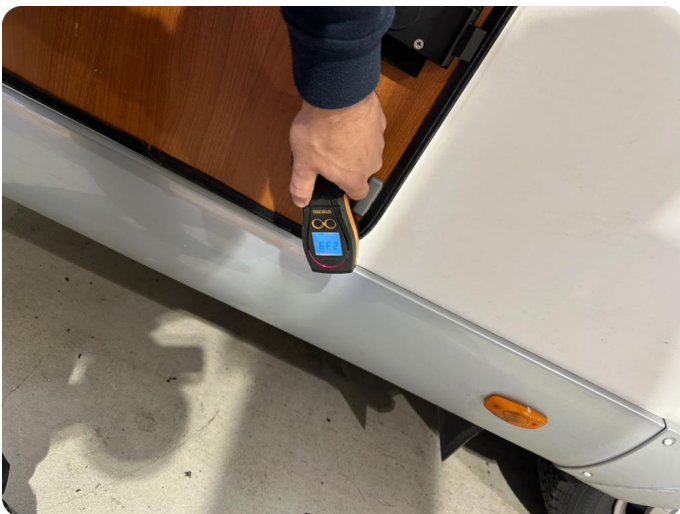
MÅLEPUNKT	FUKT MÅLT I %	BESKRIVELSE
1	Lasteluke - høyre bak	75%	Fuktig - fukt i lasteromsluke.
2	Gulv - bak	80%	Svikt i gulv - kjøretøyet trenger ny gulv i lasterom.

1 Målt fukt i % 75
Fukt i lasteromsluke.

7.1	Lasteluke -	Fukt i lasteromsluke.	høyre bak 20 000
8.2	Gulv -	Kjøretøyet trenger ny gulv i lasterom.	bak 80 000
			eks. mva 166 004

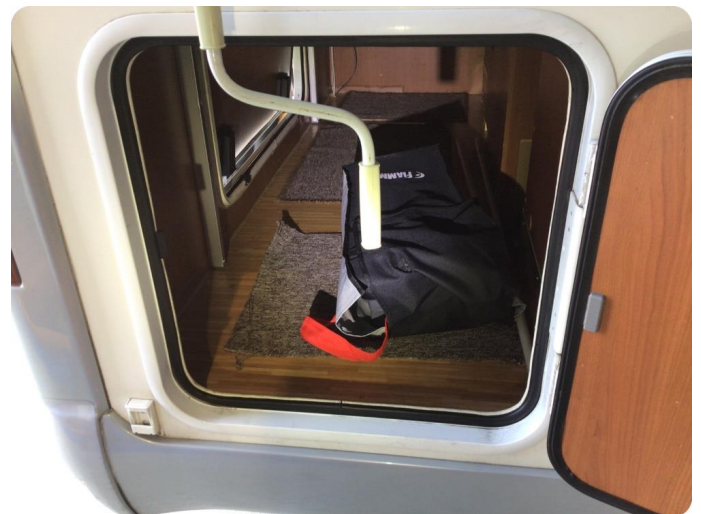
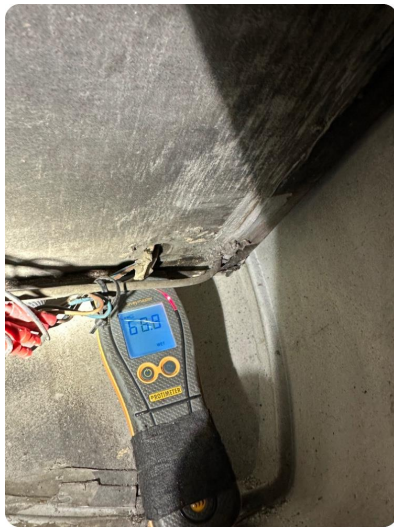
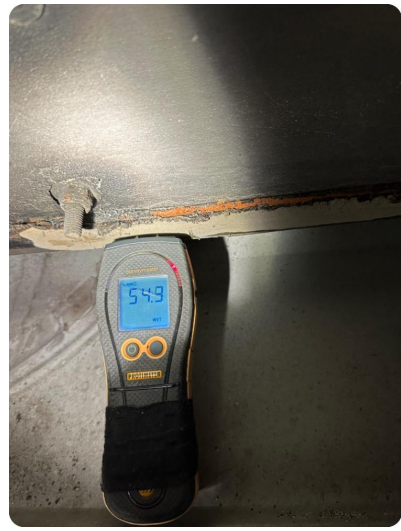
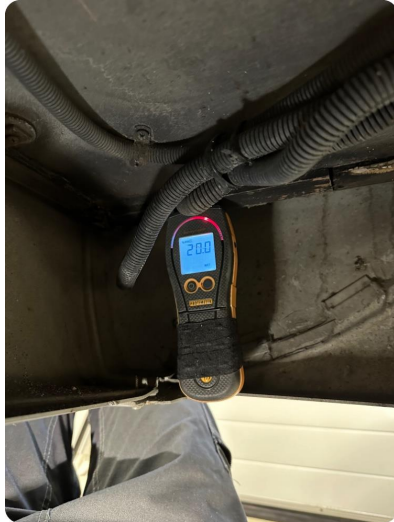
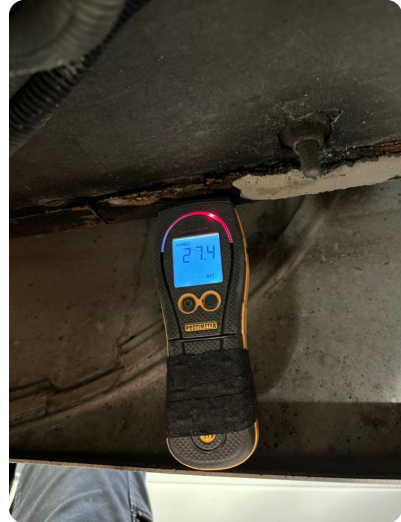
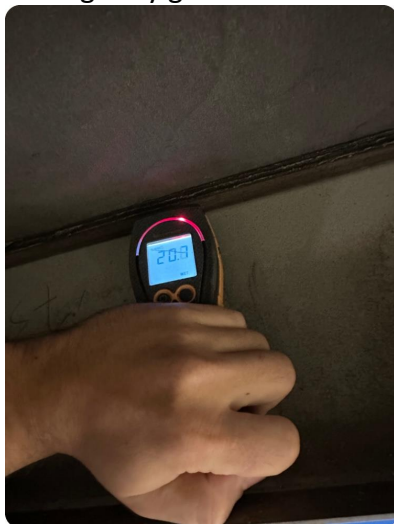
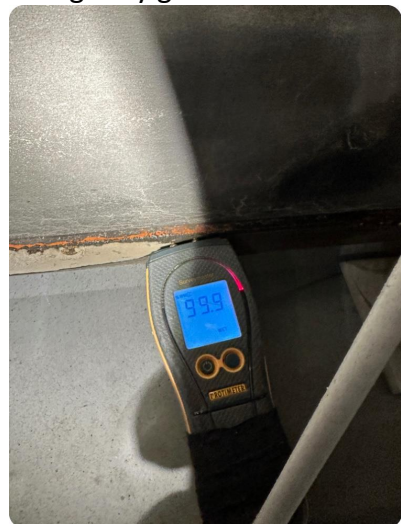
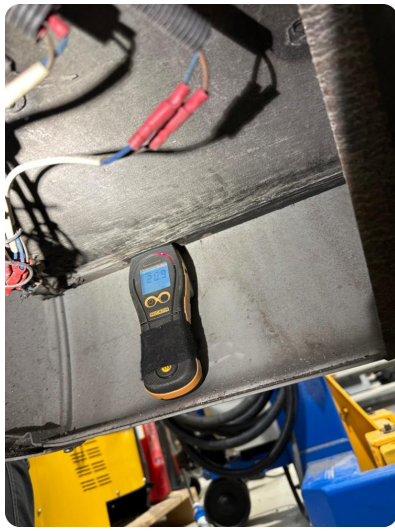
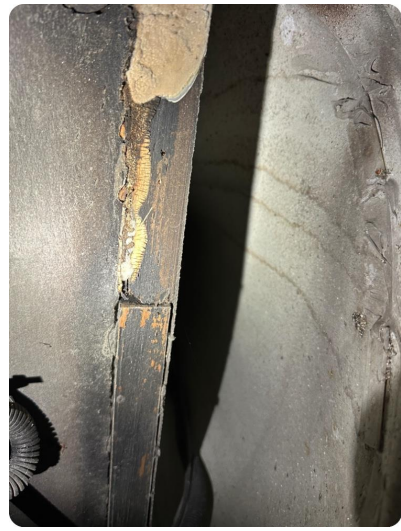
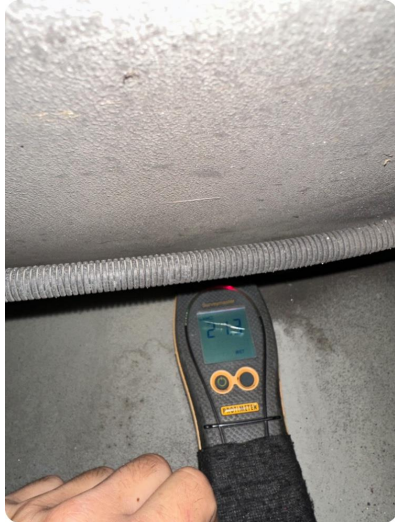
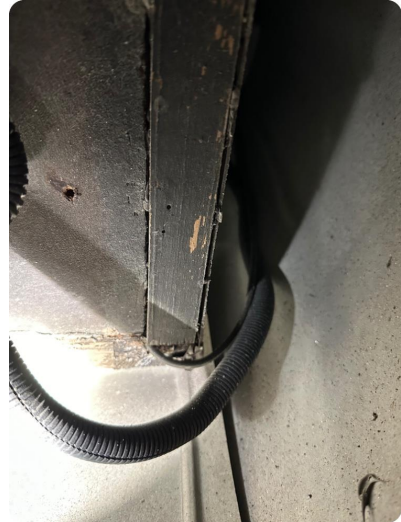
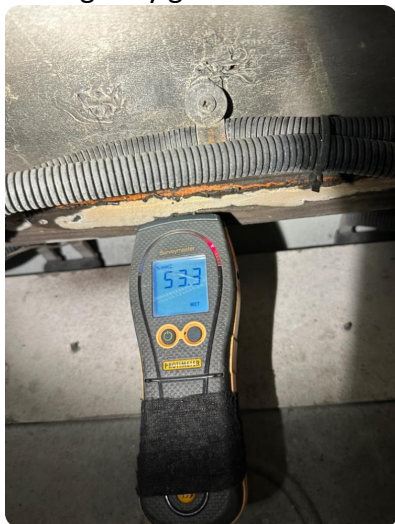
2 Målt fukt i % 80
Kjøretøyet trenger ny gulv i lasterom.

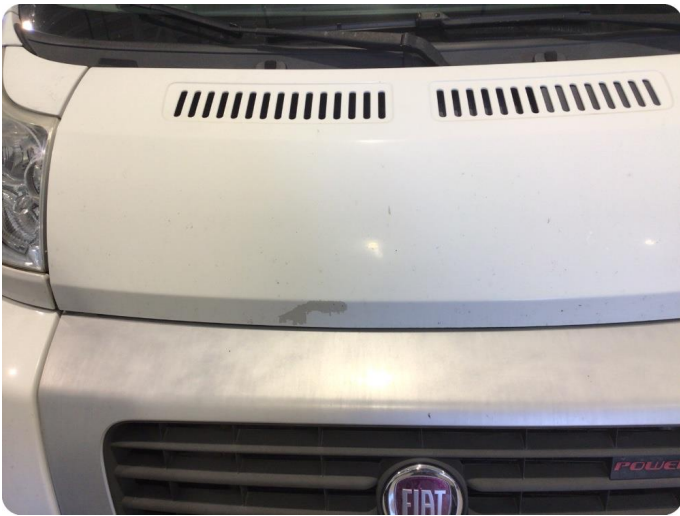
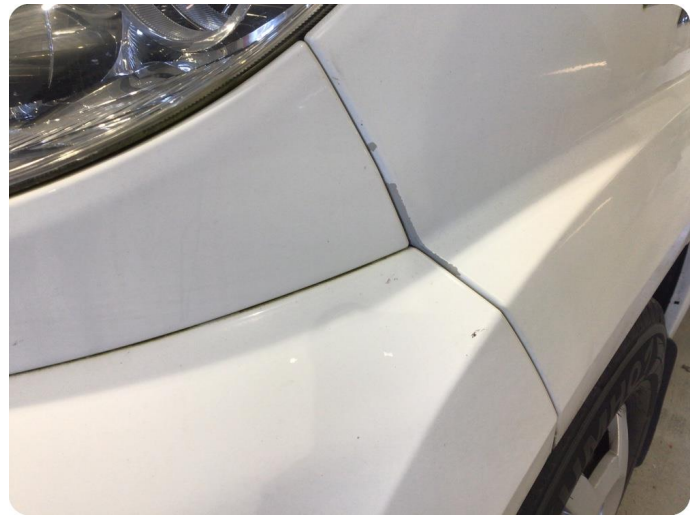
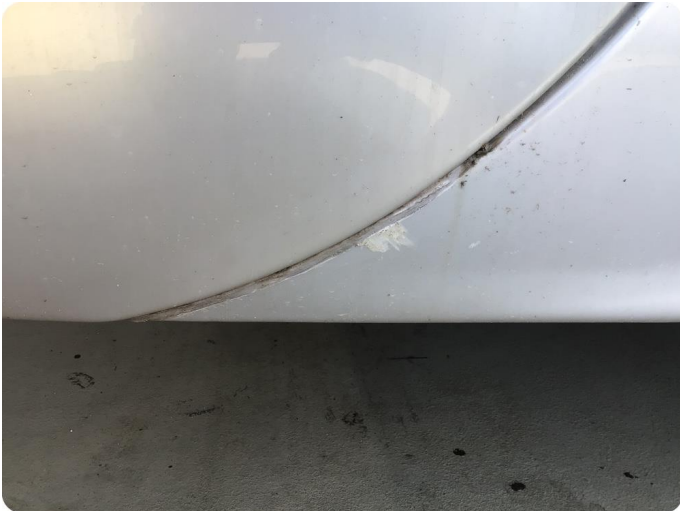
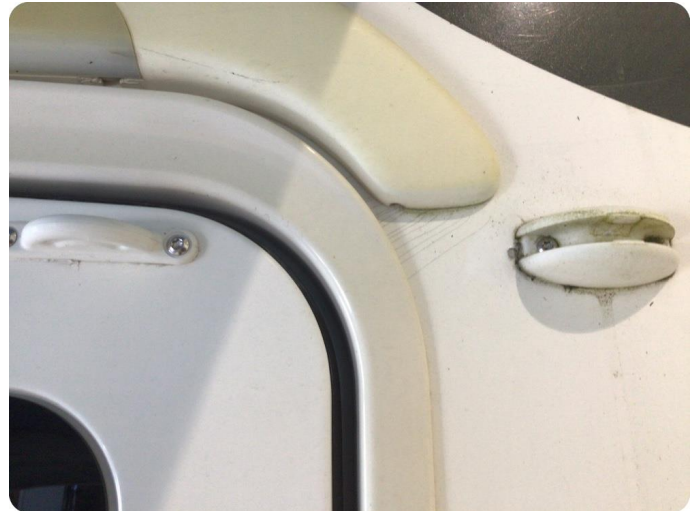
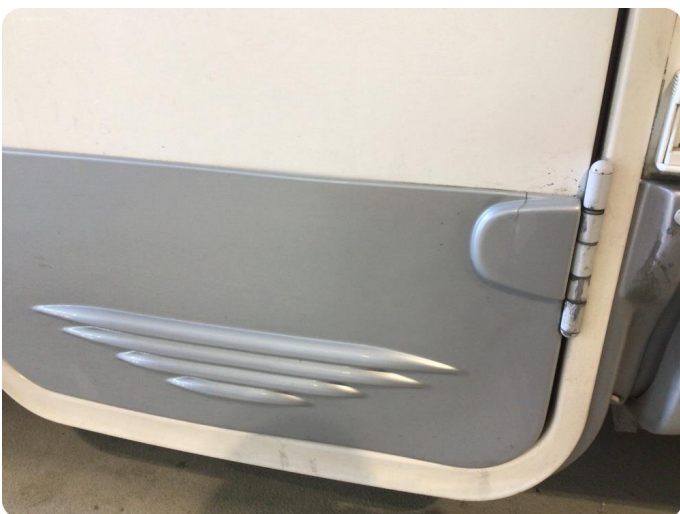
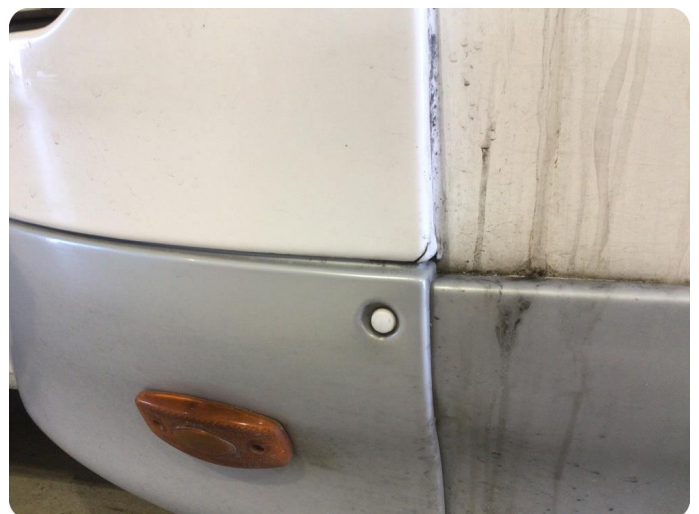
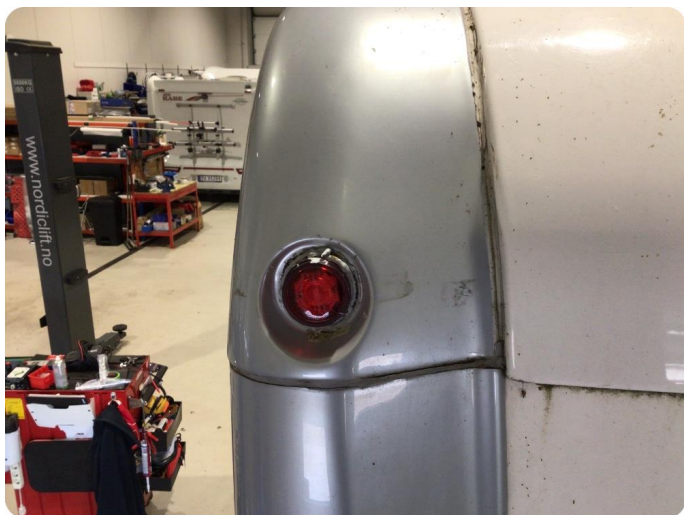
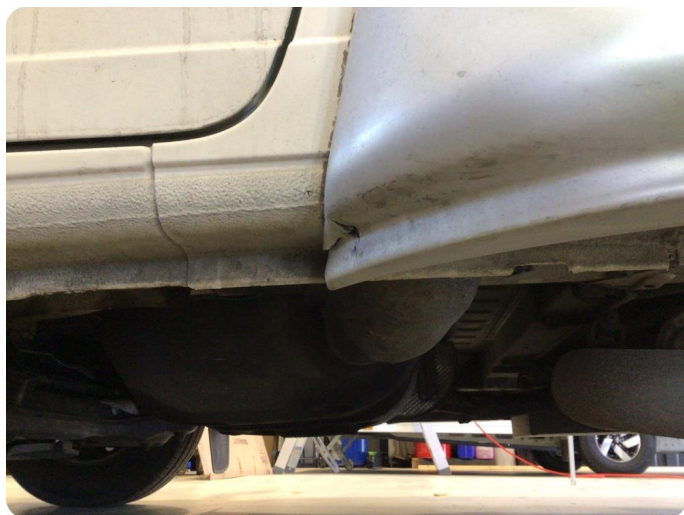
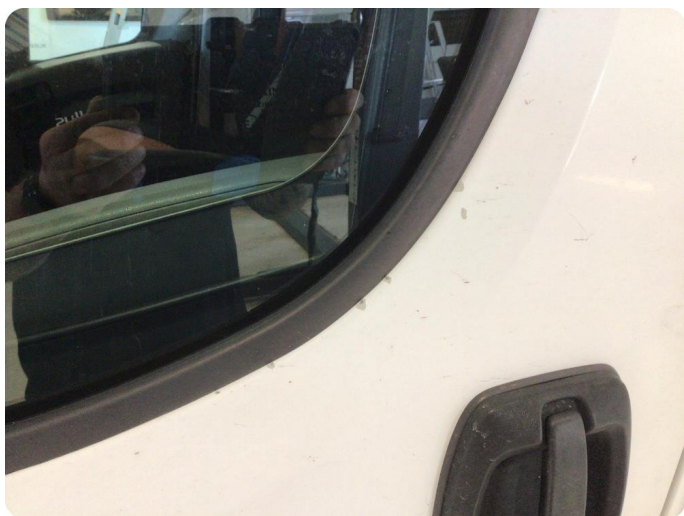
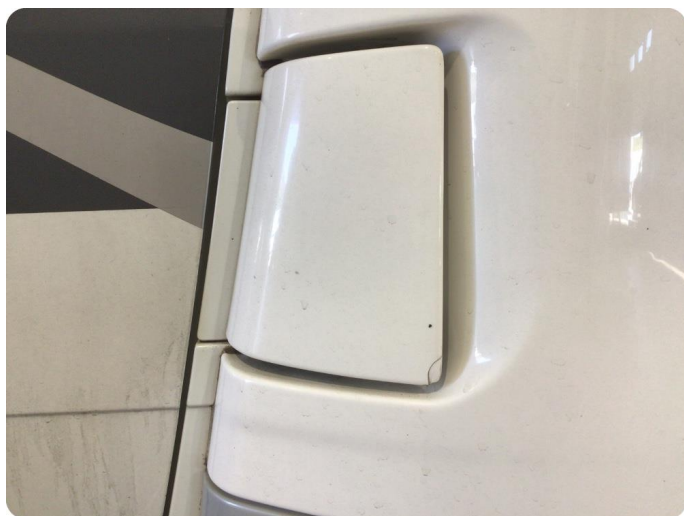
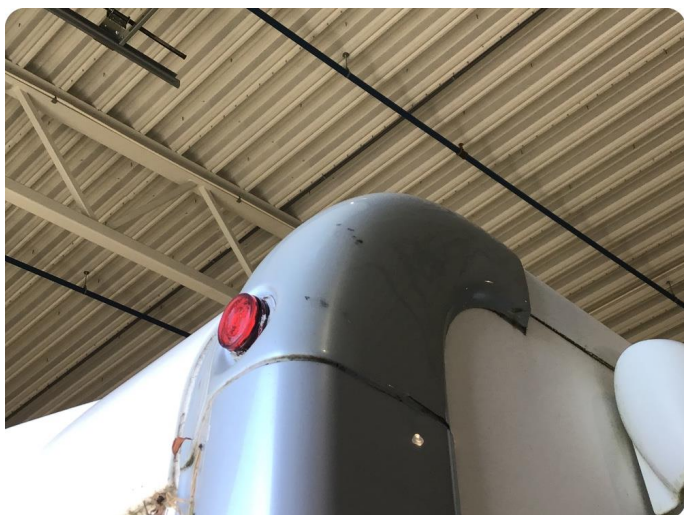
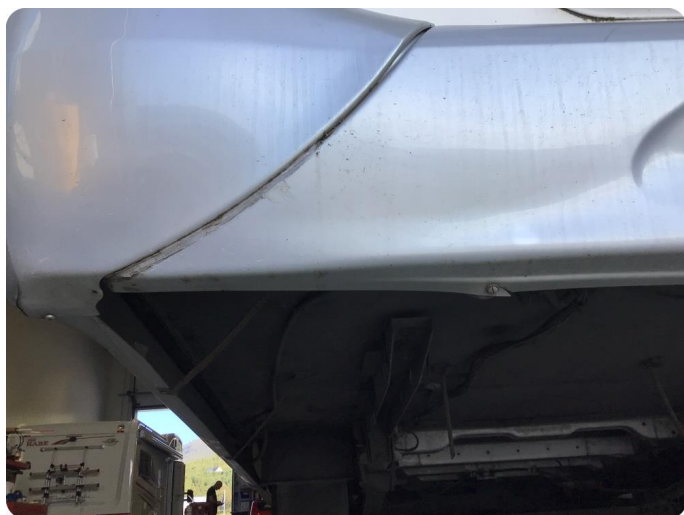
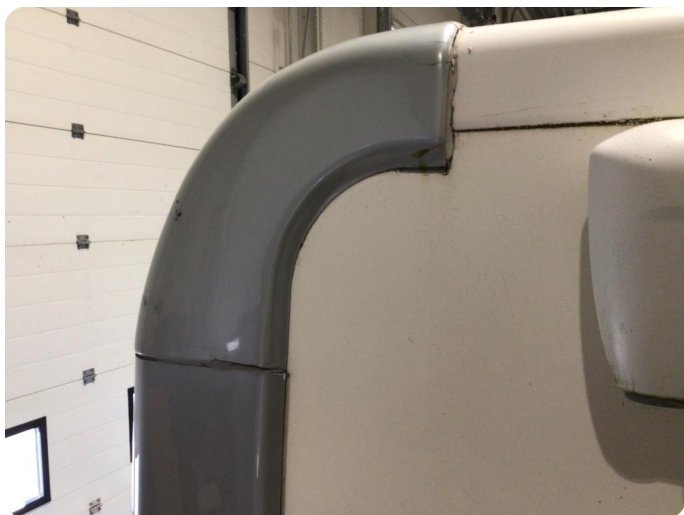
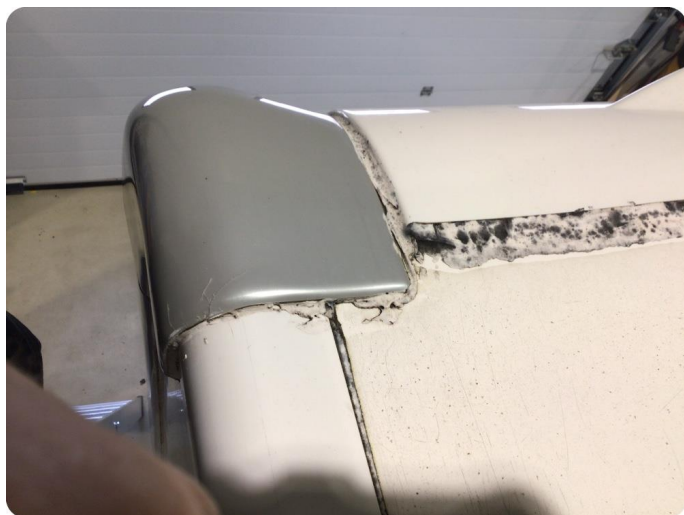
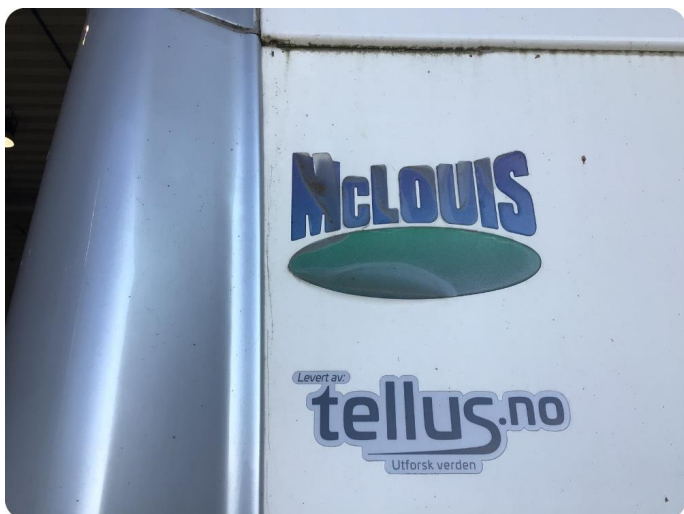
1.1 Noen riper og småbulker
Bruksmerker

PUNKT	BESKRIVELSE	PLASSERING	PÅKOST
Eksteriør			
1.1	Lakk -	Noen riper og småbulker. Bruksmerker	alle
1.2	Dekk/Felger -	Gamle dekk. Dekk bak for gammel. Skiftes	bak 6 500
Motor

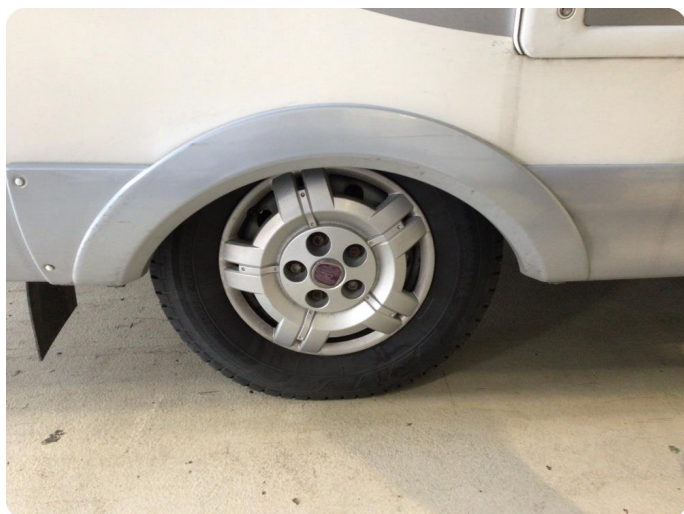
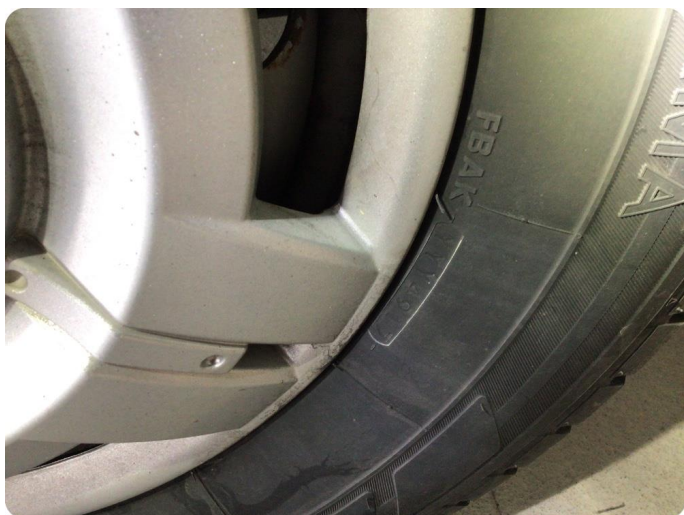
1.2 Gamle dekk
Dekk bak for gammel. Skiftes

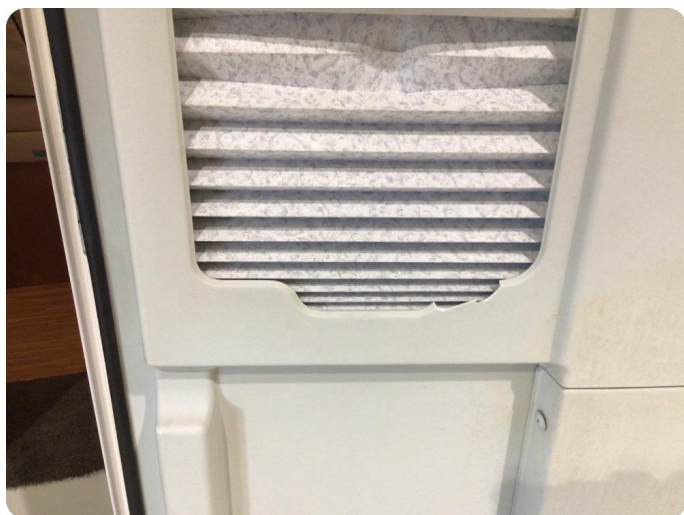
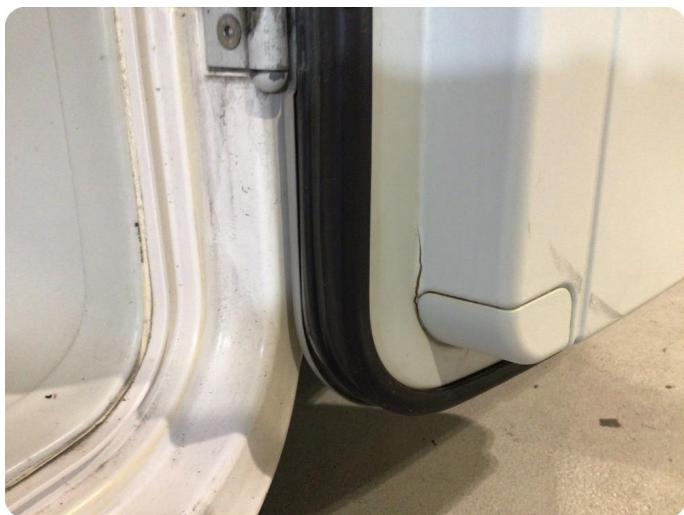
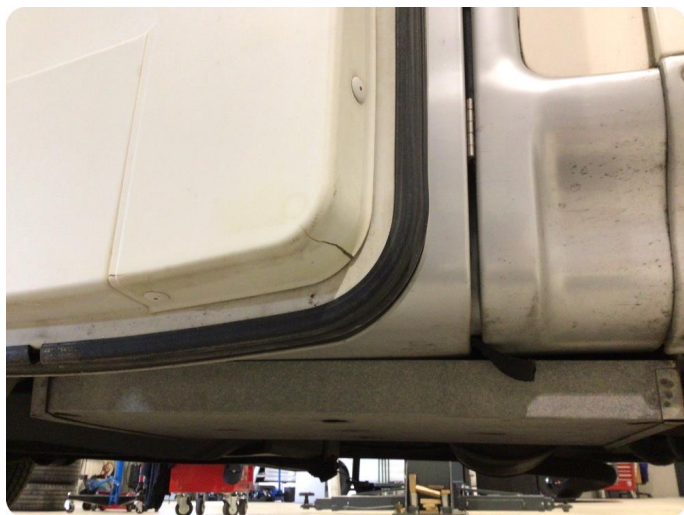
3.1 Skadet/merker etter utstyr
Dørtrekk knekt.

2.1	Service -	Trenger service. Kjøretøyet trenger Service	alle 5 000
Interiør			
3.1	Dørtrekk -	Skadet/merker etter utstyr. Dørtrekk knekt.	høyre 2
Camping eksteriør

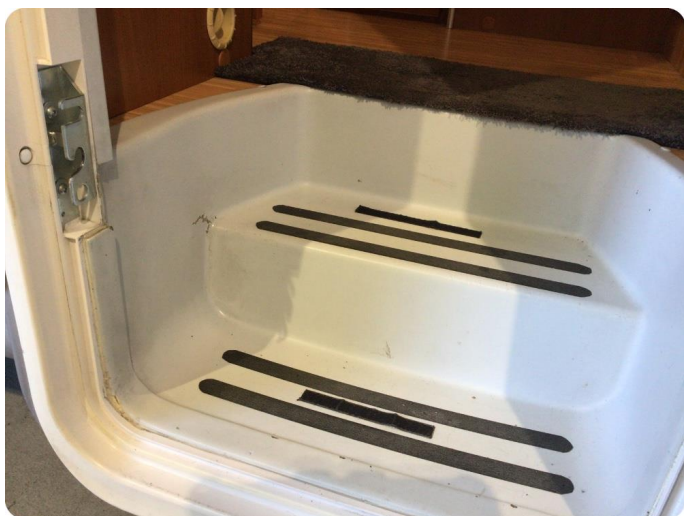
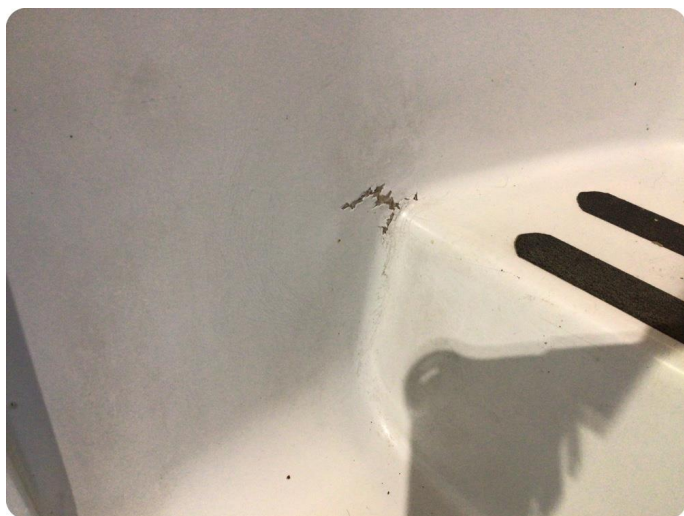
4.1 Sprekk
Inngang må repareres.

4.1	Dør -	Sprekk. Inngang må repareres.	midten høyre 4 500
Camping interiør			
5.1	Kjøkken -	Slitt kjøkkenbenk. Skadet kjøkkenbenk.	midten 2
5.2	Bad -	Skade på innredning. Dusjdør knekt og går veldig dårlig. Må skiftes.	midten høyre 20 000

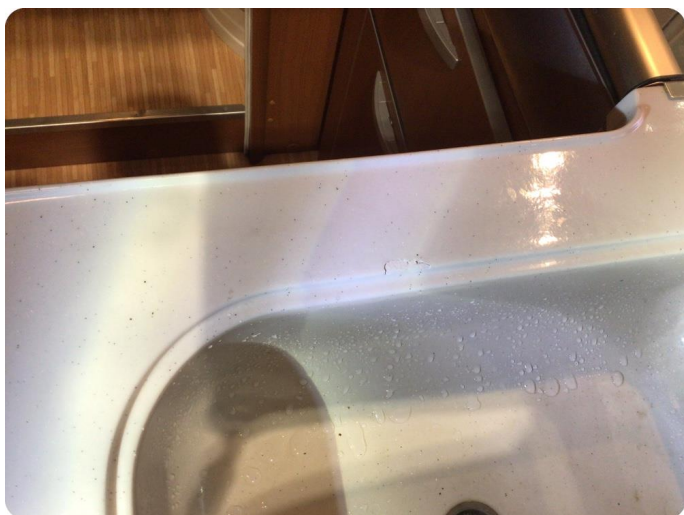
5.1 Slitt kjøkkenbenk
Skadet kjøkkenbenk.

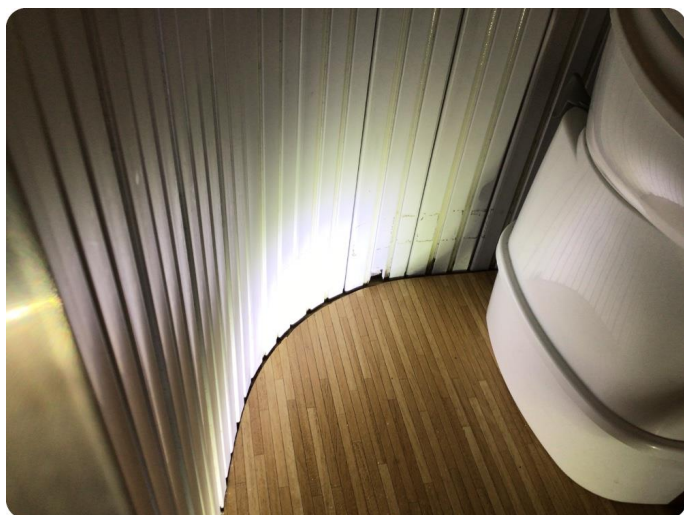
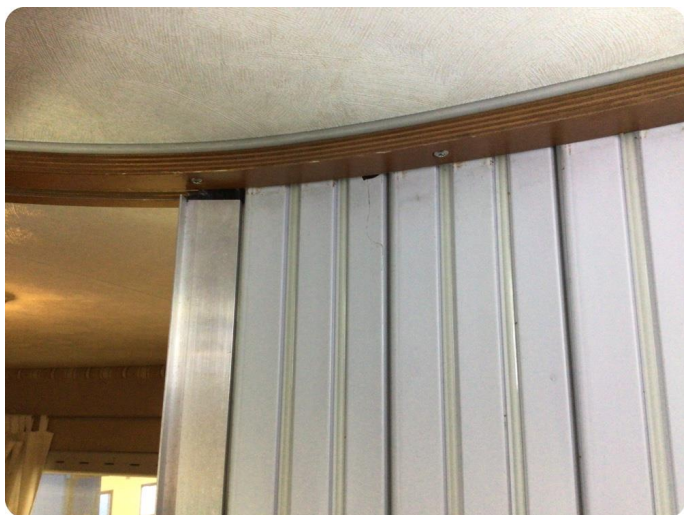
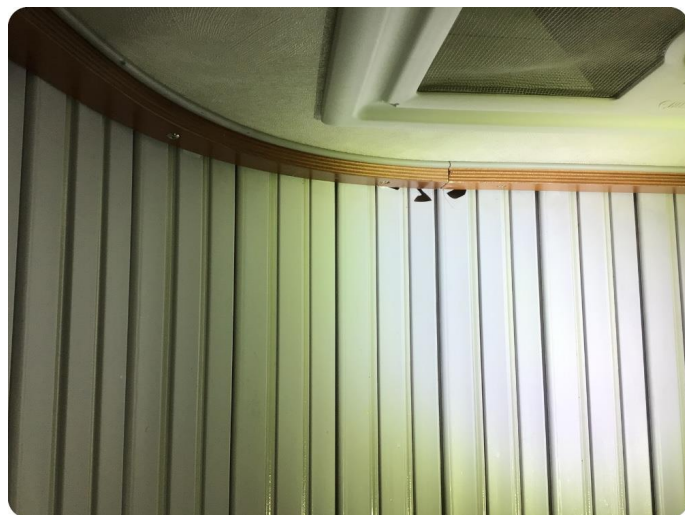
5.2 Skade på innredning
Dusjdør knekt og går veldig dårlig. Må skiftes.

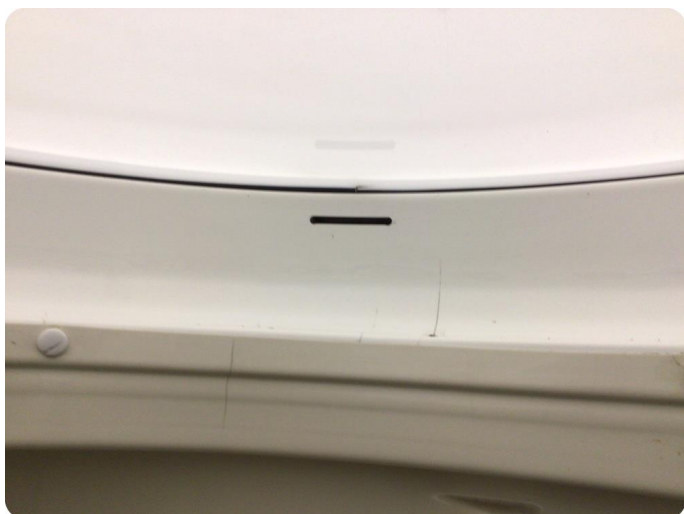
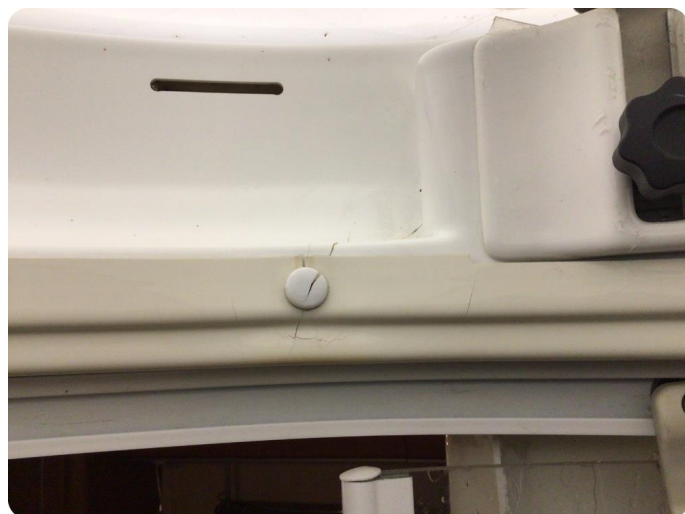
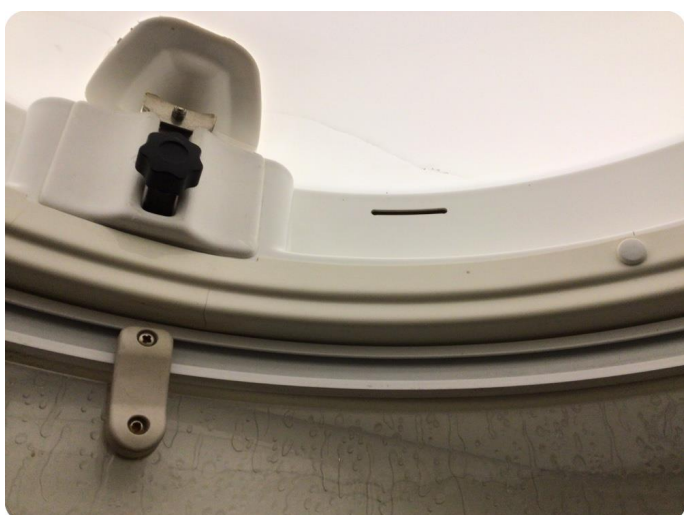
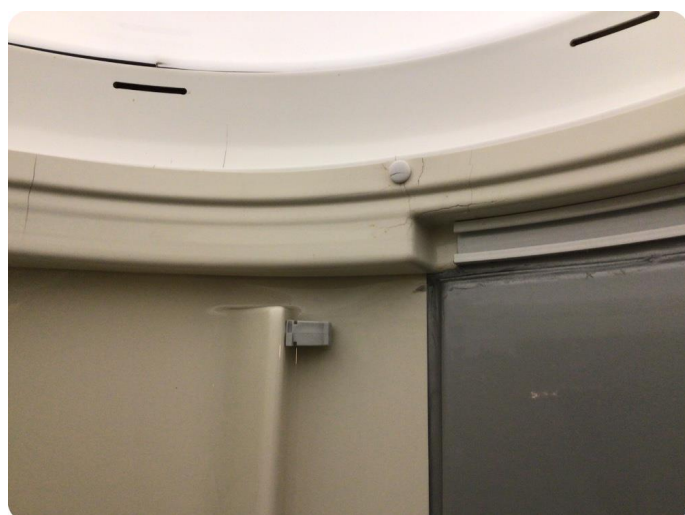
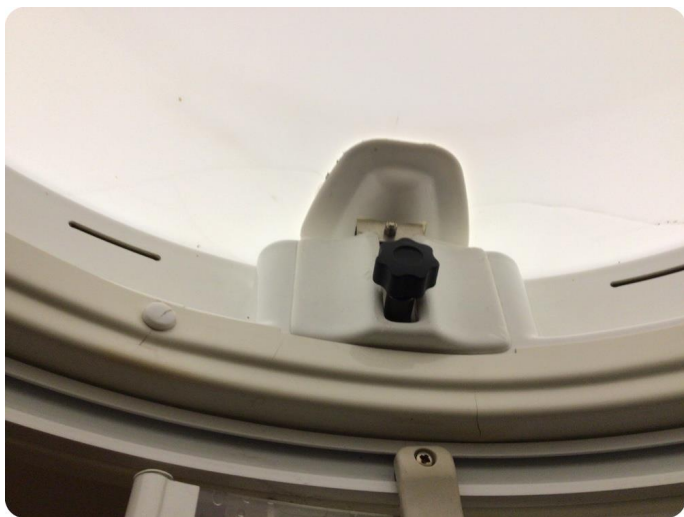
5.3 Sprukket
Store rund takluke i dusj ødelagt.

5.3	Takluke -	Sprukket. Store rund takluke i dusj ødelagt.	midten venstre 27 000
Camping el og varme			
6.1	Øvrige feil -	Øvrige feil. Antenne knekt.	høyre foran 3 000
Camping fuktmåling

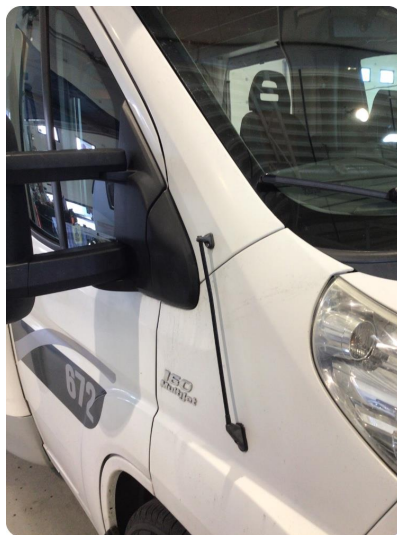
6.1 Øvrige feil
Antenne knekt.
